Private Lease

Inname protocol

AutoFirst Private Lease

Wat is acceptabel en wat niet?

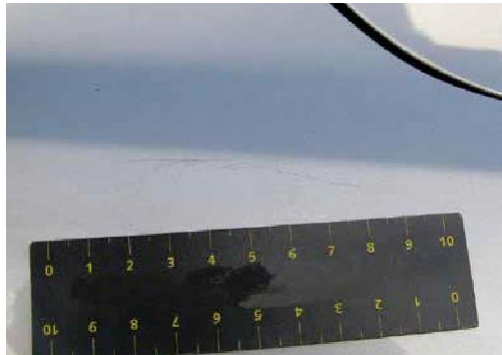
1. Krassen niet door de lak die door middel van polijsten te verwijderen zijn. Maximaal 2 per carrosseriedeel.

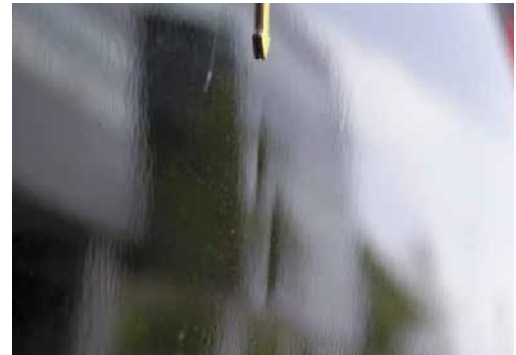
2. Maximaal twee deuken of butsen per carrosseriedeel, bijv. per portier of spatbord. Let op: deuken of butsen mogen niet groter dan 25 mm zijn (de grootte van een muntstuk van 1 euro). Lak moet intact zijn.

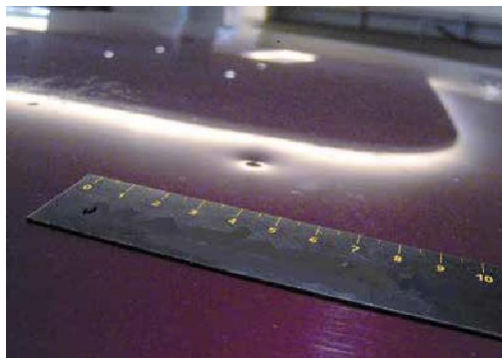
3. Deuken mogen maximaal 25 mm in doorsnee zijn (de grootte van een muntstuk van 1 euro).

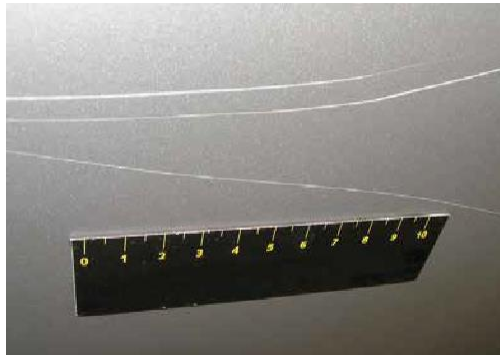
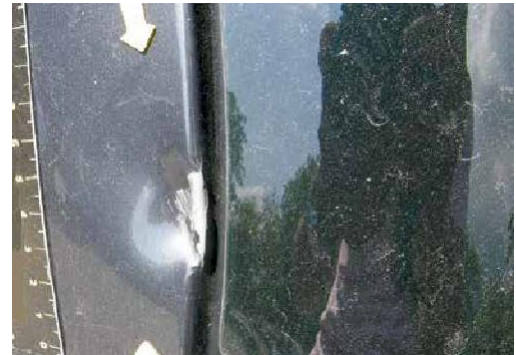
1. Krassen van meer dan 30 mm lang of meer- dere krassen die niet door middel van po- lijsten kunnen worden weggewerkt waardoor reparatie van het lakwerk noodzakelijk is.

2. Deuken of butsen waarbij de laklaag tot op het basismateriaal beschadigd is.

3. Deuken, butsen of krassen waarbij de laklaag tot op het basismateriaal beschadigd is en roest- plekken zichtbaar zijn. Roestplekken zijn altijd onacceptabel.

4. Deuken of butsen met een doorsnede van meer dan 25 mm.

5. Schaafplekken en krassen waarbij de laklaag tot op het basismateriaal beschadigd is.

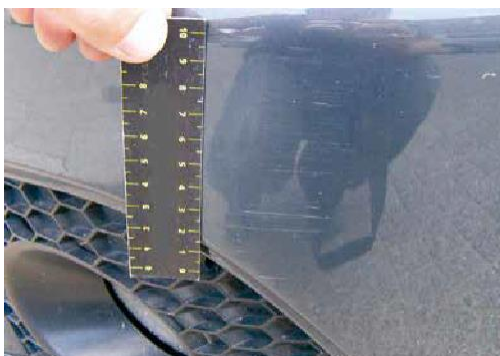
1. Schaafplekken of krassen van maximaal 10 x 5 cm lang, die (bij gelakte bumpers) niet door de laklaag doordringen.

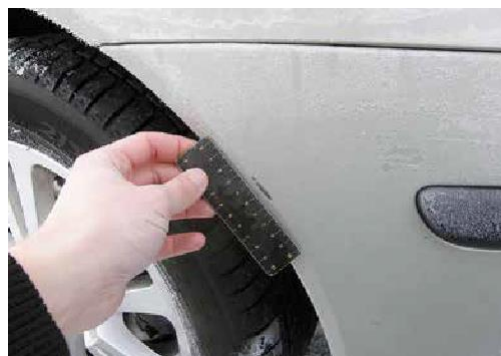
2. In geval van een gelakte bumper mogen de krassen (maximaal 30 mm lang) niet door het basismateriaal dringen endeuken of butsen mogen niet groter zijn dan 30 mm.

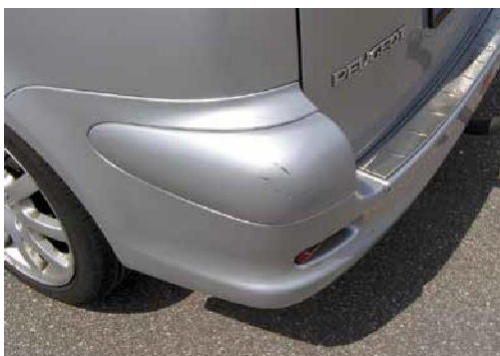
3. Beschadigingen aan de lak, waarbij reparatie niet noodzakelijk is: maximaal twee per bumper. Maximaal 30 mm.

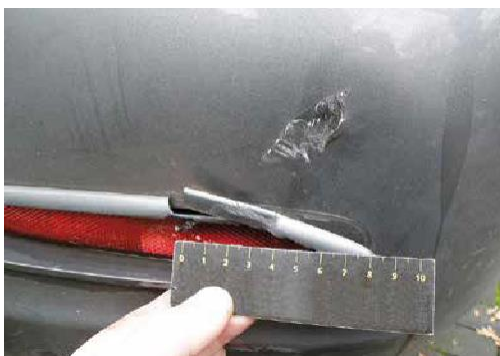
1. Bumper met barsten of krassen, ontbrekende afdekking trekstang of afneembare trekhaak. Bumpers dienen geen gaten en/of scheuren te vertonen.

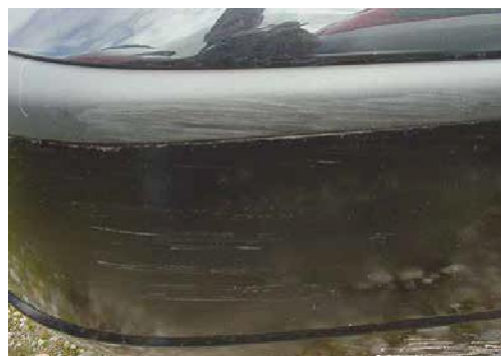
2. Schaafplekken of krassen die door het basismateriaal dringen of het visuele aspect van de leaseauto nadelig beïnvloeden, hetzij door de aard, hetzij door de hoeveelheid van de krassen.

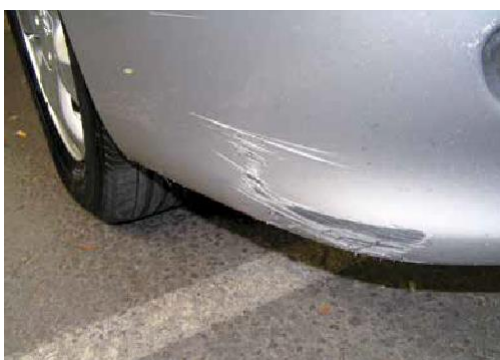
3. Schaafplekken, deuken en/of vervormingen op een bumper over een gebied van meer dan 10 x 5 cm of krassen langer dan 30 mm.

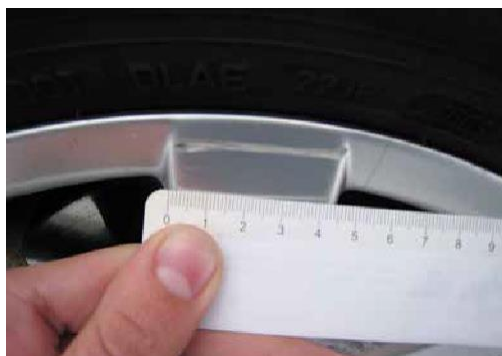
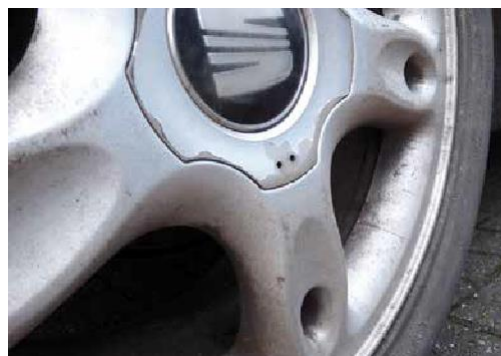
1. Schaafplekken of krassen op de wioldoppen of velgen van maximaal 50 mm. Wioldop of velg mag geen vervorming vertonen. Maximaal 3 plekken per velg.

2. Slijtage aan de velg door normaal gebruik. De schade bevindt zich aan de uiterste rand. Er zijn geen happen uit de velgrand.

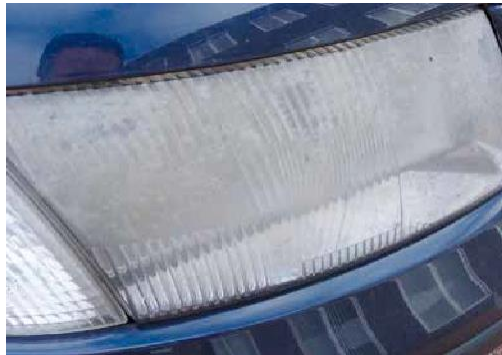
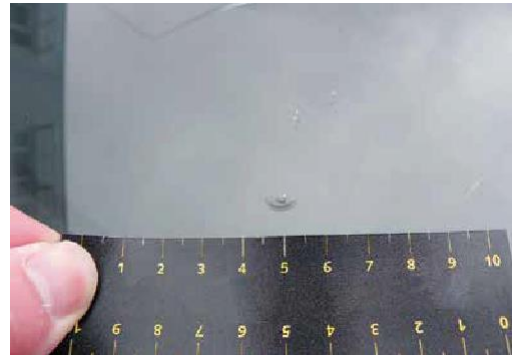
1. Steenslag op de koplampen, mistlampen of richtingaanwijzers waarbij geen sprake is van glasbreuk en waardoor de werking niet nadelig wordt beïnvloed. Koplampen moeten vocht dicht zijn.

2. Steenslag op de voorruit waarbij geen sprake is van barstjes in de buitenste glaslaag, en die niet leidt tot spiegeling of nadelige beïnvloeding van het zicht van de berijder bij rijden in het donker of in de regen.

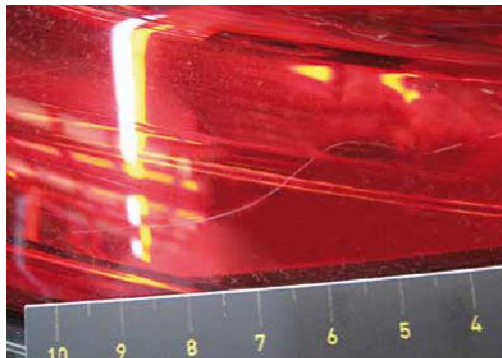
3. Krassen (ook als gevolg van steenslag) op de koplampen, mistlampen of richtingaanwijzers waarbij geen sprake is van glasbreuk en waardoor de werking niet nadelig wordt beïnvloed.

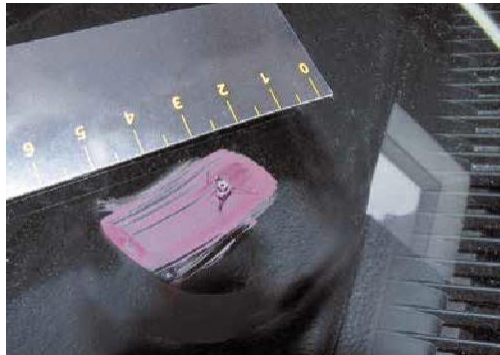
1. Barst in de voorruit. Steenslag die (als gevolg van de hoeveelheid barstjes of de mate van de inslag) leidt tot spiegeling of die het zicht van de berijder beïnvloedt bij rijden in het donker of in de regen.

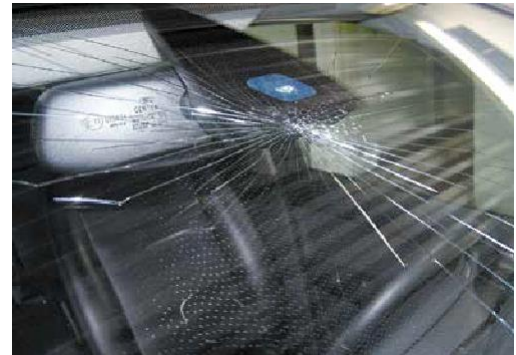
2. Barsten over de gehele oppervlakte van de voorruit, met schade aan de buitenste glaslaag. Schade als gevolg van steenslag waardoor bij technische controle niet wordt voldaan aan de wettelijke vereisten van verkeersveiligheid.

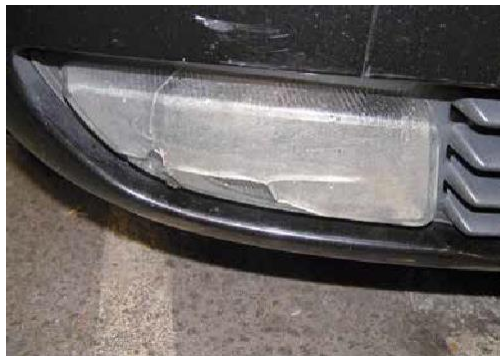
3. Steenslag op de koplampen, mistlampen of richtingaanwijzers waarbij sprake is van breuk van het glas of de transparante behuizing. Dit alles ongeacht de omvang van de schade.

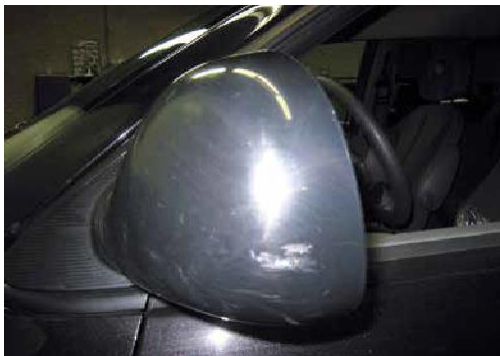
1. Maximaal 2 krassen van maximaal 50 mm lang, die (bij gelakte spiegels) niet door de laklaag dringen. De werking mag niet worden beïnvloed.

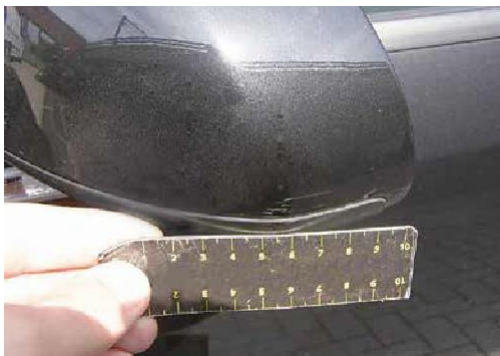
1. Schuurplekken of krassen van meer dan 50 mm lang, die (bij gelakte spiegels) door de laklaag dringen. Bij niet-gelakte spiegels: krassen die doordringen tot op het basismateriaal.

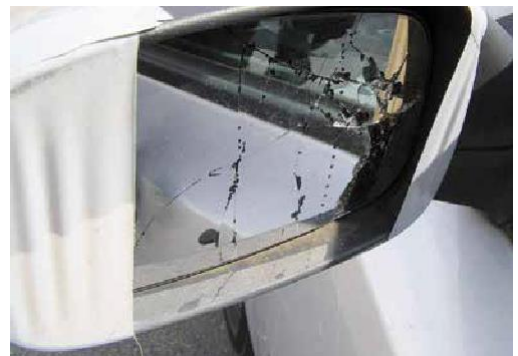
2. De spiegels mogen niet zijn vervormd en/of gebroken en de werking mag niet worden beïnvloed.

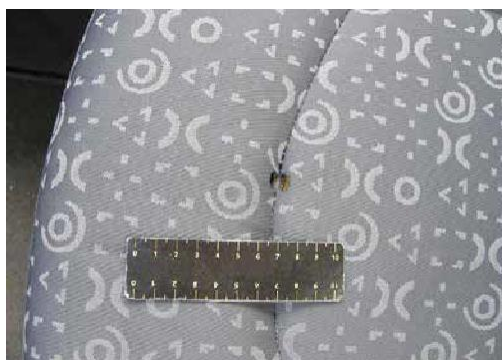
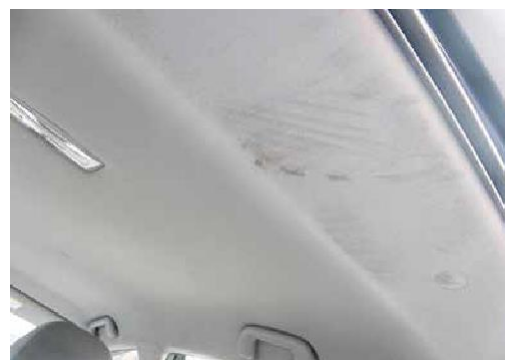
1. De bekleding vertoont schroeiplekken, gaten of scheuren. Als gevolg van duidelijk merkbare ingetrokken geur zijn de stoelen niet langer geschikt voor gebruik.

2. De dak bekleding is vuil. Het gaat niet alleen om oppervlakkig vuil; het kan niet door middel van normale reiniging worden verwijderd. Hemelbekleding met spanbaleinen vertoont materiaalscheuren.

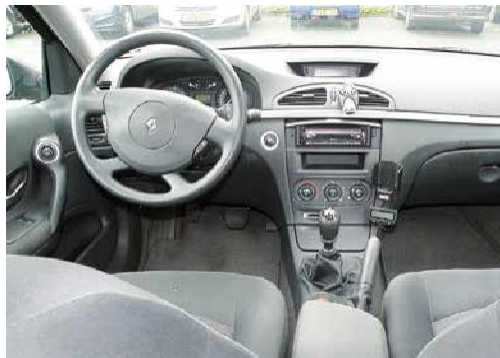
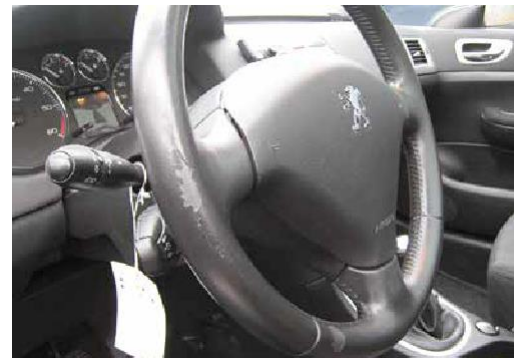
1. Later ingebouwde accessoires die in de leaseauto zijn achtergebleven waarbij de schroefgaten niet zichtbaar zijn of zich aan weerszijden van de middenconsole bevinden.

2. Het stuur vertoont tekenen van gebruik, maar het materiaal is niet gescheurd
